**PROJEKT BUDOWLANY I WYKONAWCZY**

Tytuł projektu:	<b>Remont krawędzi peronowych na przystanku SKM Gdynia Grabówek</b>
Lokalizacja:	Działki nr 20, 400/28 obręb nr 28 Gdynia, województwo pomorskie.
Kategoria obiektu budowlanego:	kategoria IV
Inwestor:	PKP Szybka Kolej Miejska w Trójmieście sp. z o.o. 81-002 Gdynia ul. Morska 350A
Zamówienie:	Nr SKMMS 261/03/2016 z dnia 24.03.2016 r.

Data opracowania: kwiecień 2016 r.

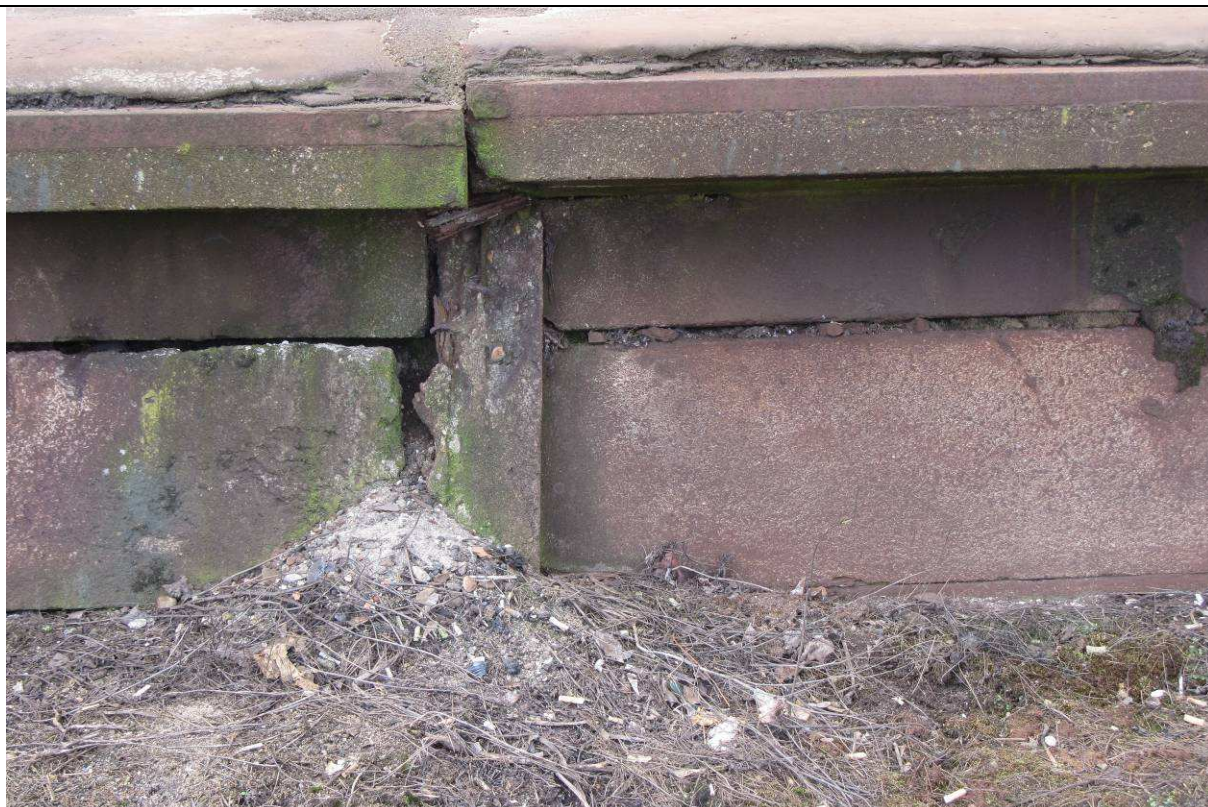
Zdj. nr 3. Zniszczony słupek, zapadnięta deska żelbetowa i krawężł peronowa

Istniejące słupki żelbetowe ścianek peronowych są w znacznej ilości silnie zniszczone. Do naprawy zakwalifikowano 80 szt. słupków. Ostateczną ilość będzie można ustalić w czasie remontu. Przewidziano wykonanie na słupkach od zewnątrz płaszcza żelbetowego grubości 10 cm zbrojonego siatką z prętów, zakotwionych prętami wklejanymi na żywicę.

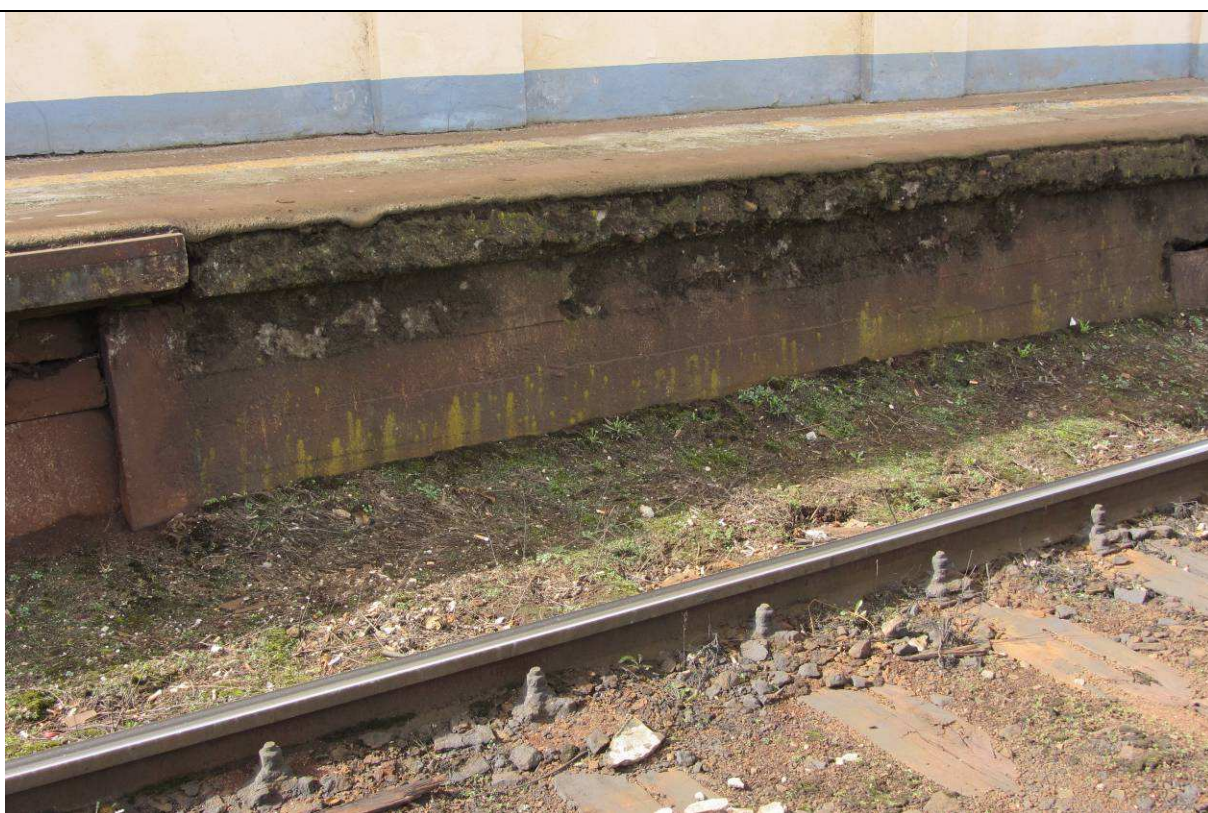
Zdj. nr 4. Krawężł peronu nad przejściem pod torami, widok od strony toru nr 501. Stan dostateczny.

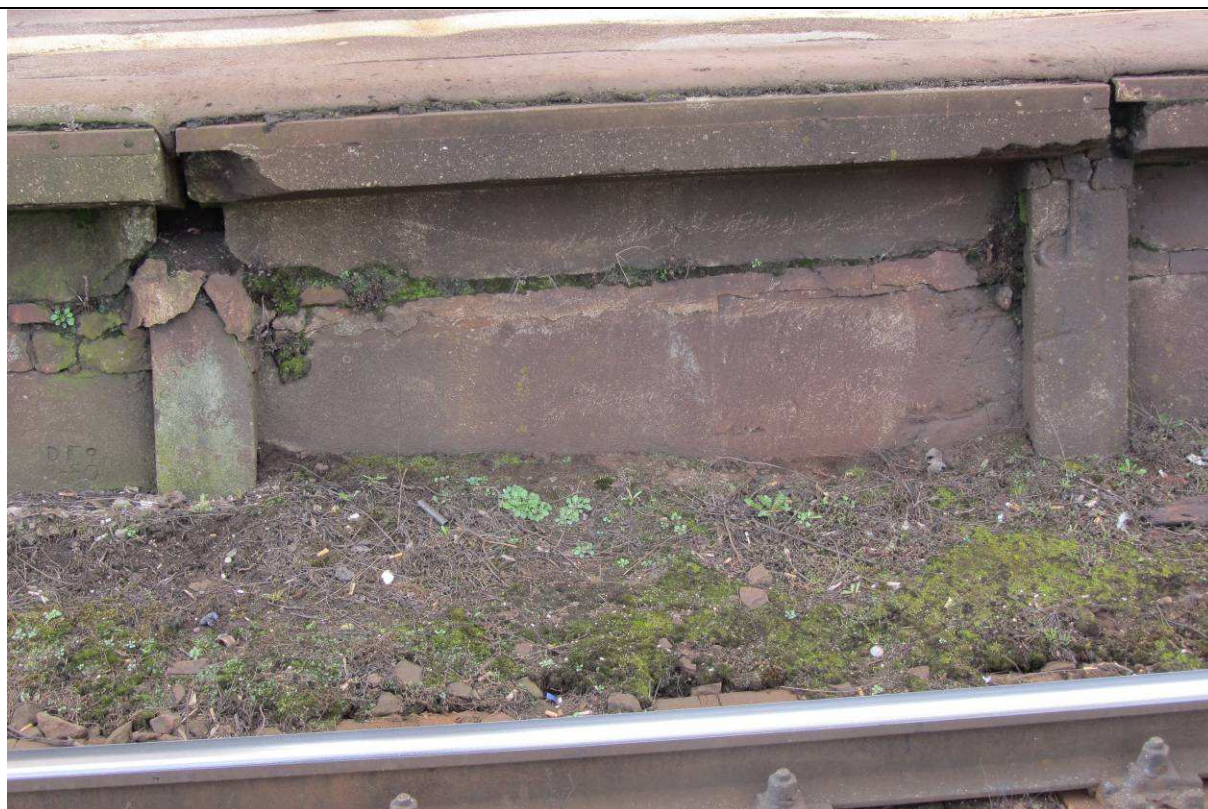
Zdj. nr 5. Zniszczone słupki i uszkodzone deski żelbetowe od strony toru nr 501.

Ubytki w deskach żelbetowych będą lokalnie wypełnione betonem.

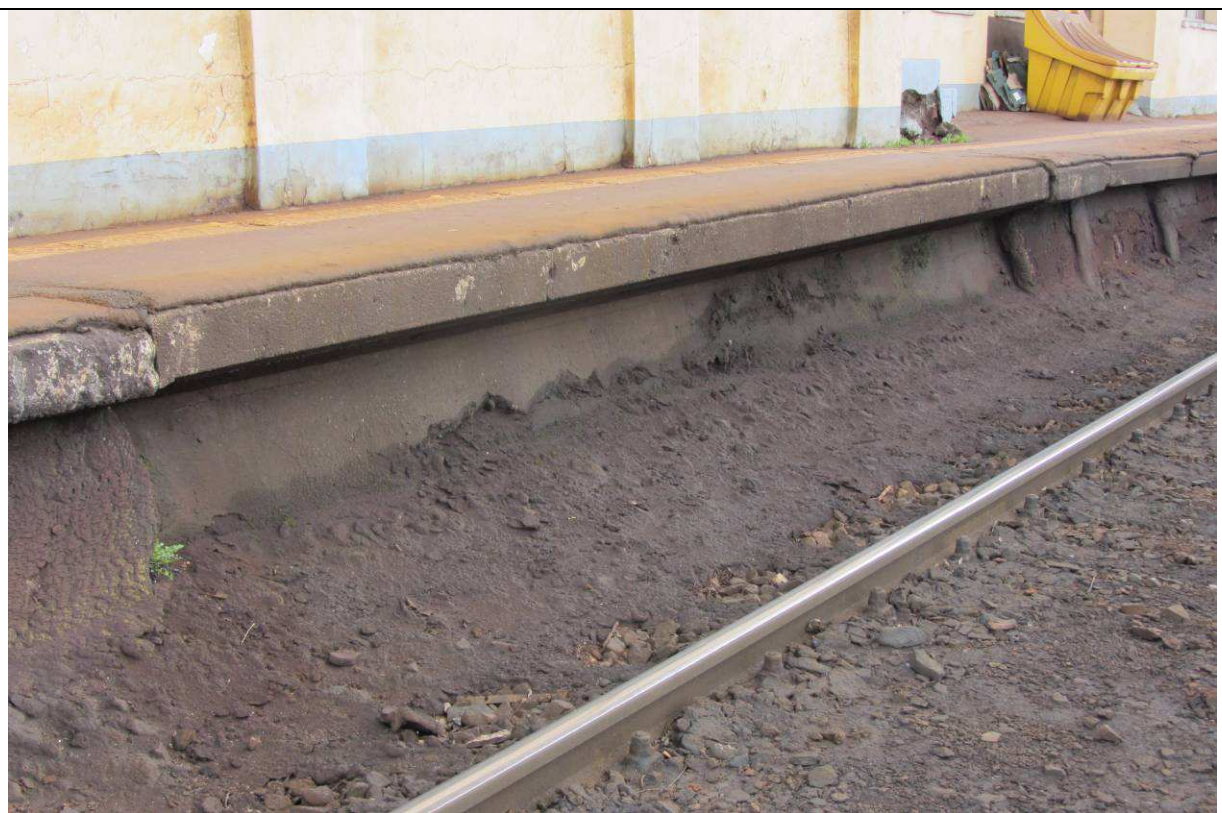
Zdj. nr 8. Krawędź peronu nad przejściem pod torami, widok od strony toru nr 502. Stan dobry

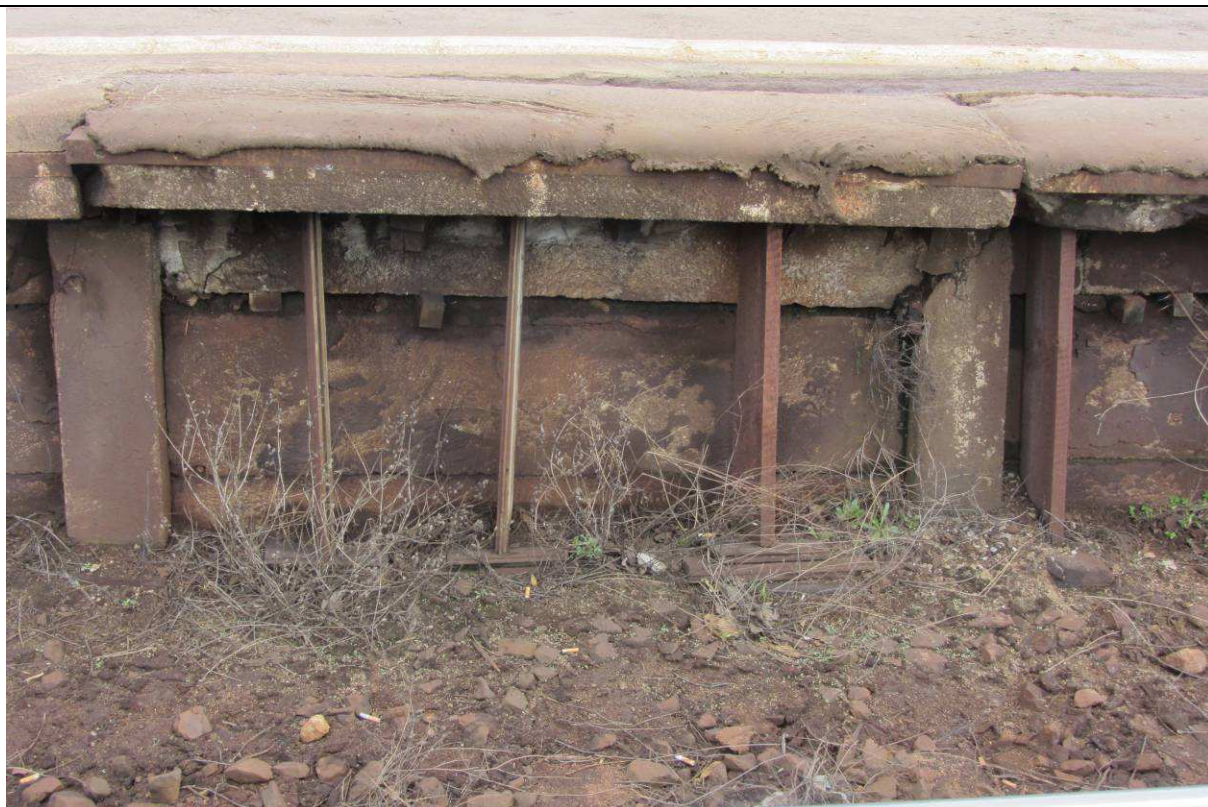
Obecnie stan peronu jest dostateczny, miejscami niedostateczny. Znaczna ilość słupków jest zniszczona, deski żelbetowe uszkodzone w różnym stopniu. Płyty krawędziowe częściowo uszkodzone, opadnięte, pochylone w stronę torowiska. Płyty krawędziowe są w wielu miejscach prowizorycznie podparte deskami drewnianymi.

Zdj. nr 9. Przemieszczona krawędź peronu, podparta prowizorycznie deskami drewnianymi.

Nowe krawędzie peronowe będą wykonane z typowych płyt peronowych o wymiarach 995x100x2000mm układanych nietypowo, dłuższą krawędzią równoległą do toru. Spadek płyt 1% w kierunku toru.

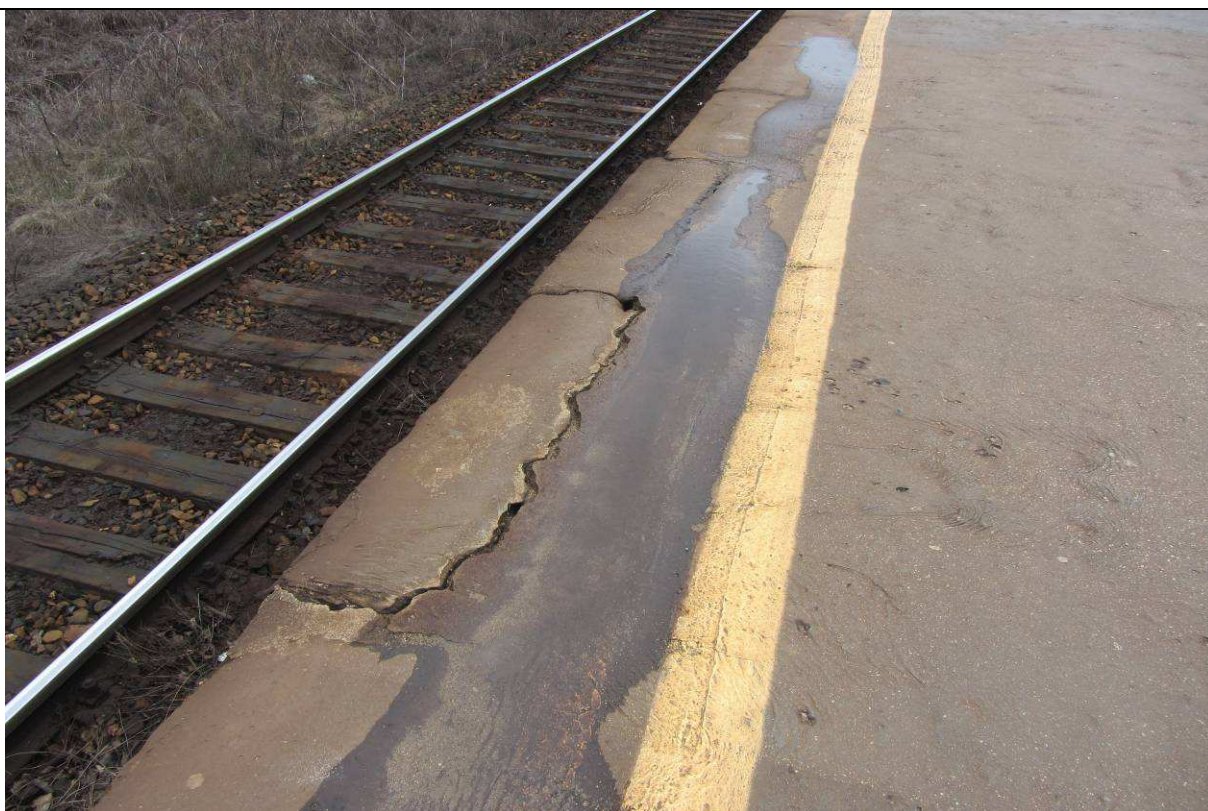
Zdj. nr 10. Widok z góry na przemieszczoną krawędź peronu.

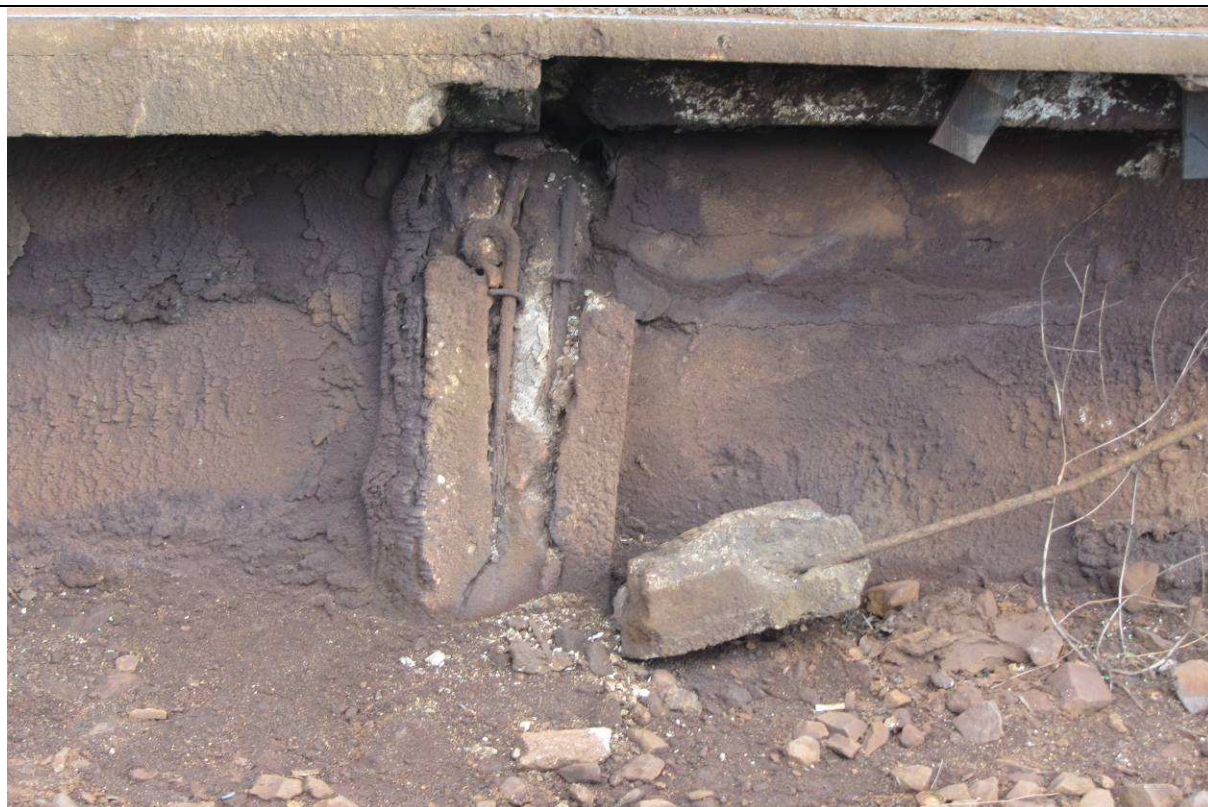
Zdj. nr 11. Jeden z wielu zniszczonych słupków od strony toru nr 502.

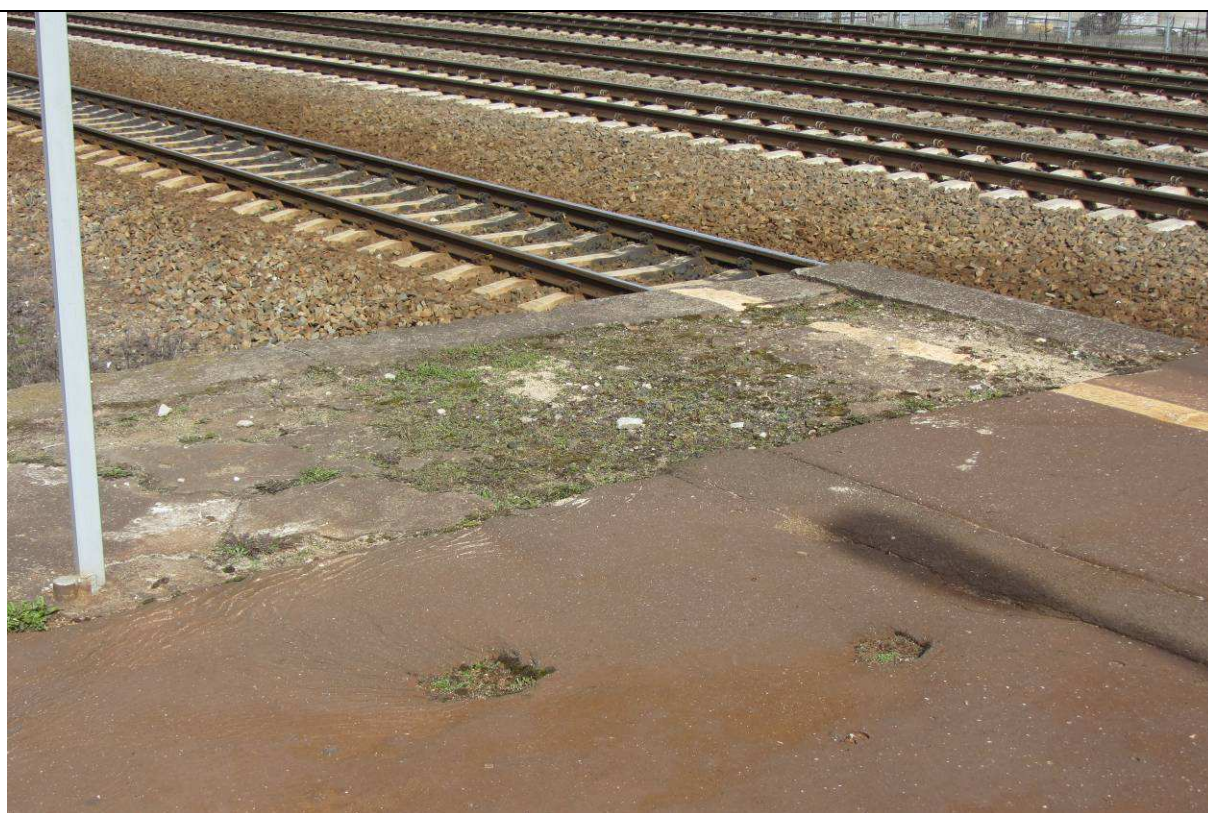
Nawierzchnia miejscami spękana, liczne ubytki w strefie krawędziowej. W zagłębieniach wzdłuż belek krawędziowych gromadzi się woda powodując przyspieszoną destrukcję peronu.

Zdj. nr 12. Brak nawierzchni asfaltowej na końcu peronu od strony Gdyni Chyloni. Zagłębienia w nawierzchni.

Istniejące zagłębienia należy wypełnić masą asfaltową stosowaną "na zimno"

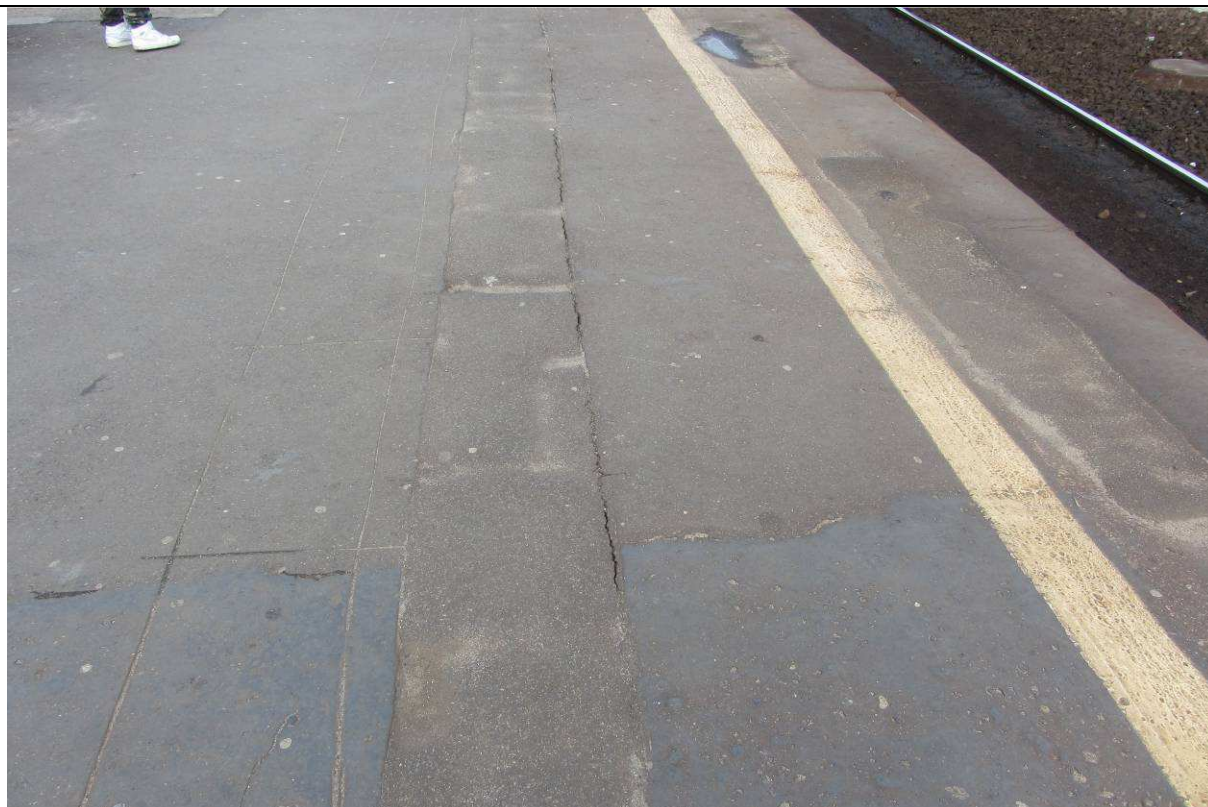
Zdj. nr 13. Podłużna rysa w nawierzchni peronu.

Szczeliny w nawierzchni należy zamknąć zalewką z masy bitumicznej trwale plastycznej.

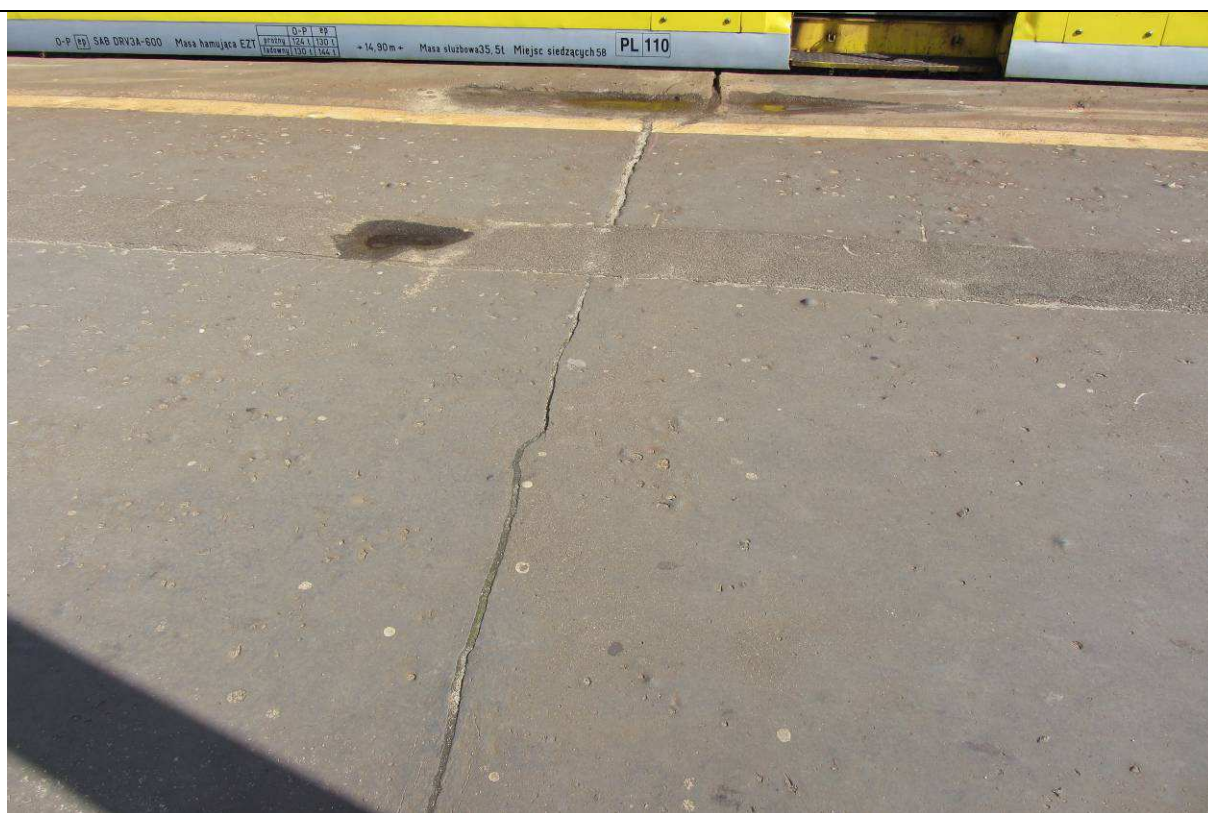
Zdj. nr 14. Poprzeczna rysa w nawierzchni peronu.
